# Geologische Situation der Gemeinde Hinterbrühl

## Gipsvorkommen im Untergrund

### Anhydrit und Erdwärmebohrungen

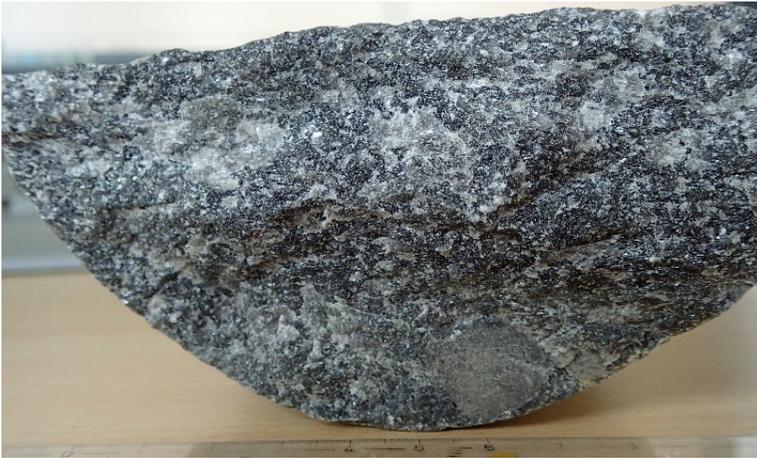
## Anhydrit $\text{CaSO}_4$

- Wasserlöslich
- Quellen -> Volumenzunahme um 50-60 %

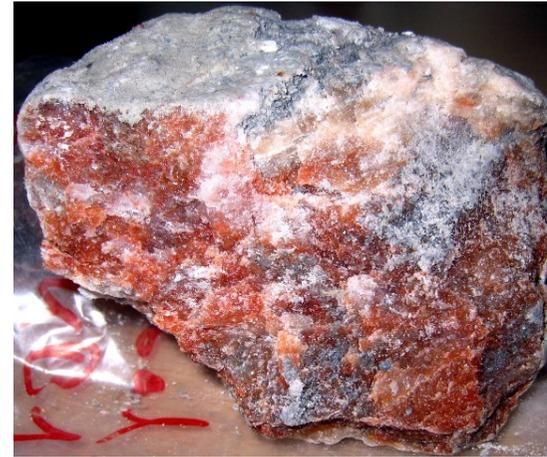
## Gips $\text{CaSO}_4 \times 2\text{H}_2\text{O}$

- Wasserlöslich

- im Grundwasser: ca. 2g/l
- + Chloride: 10 g/l

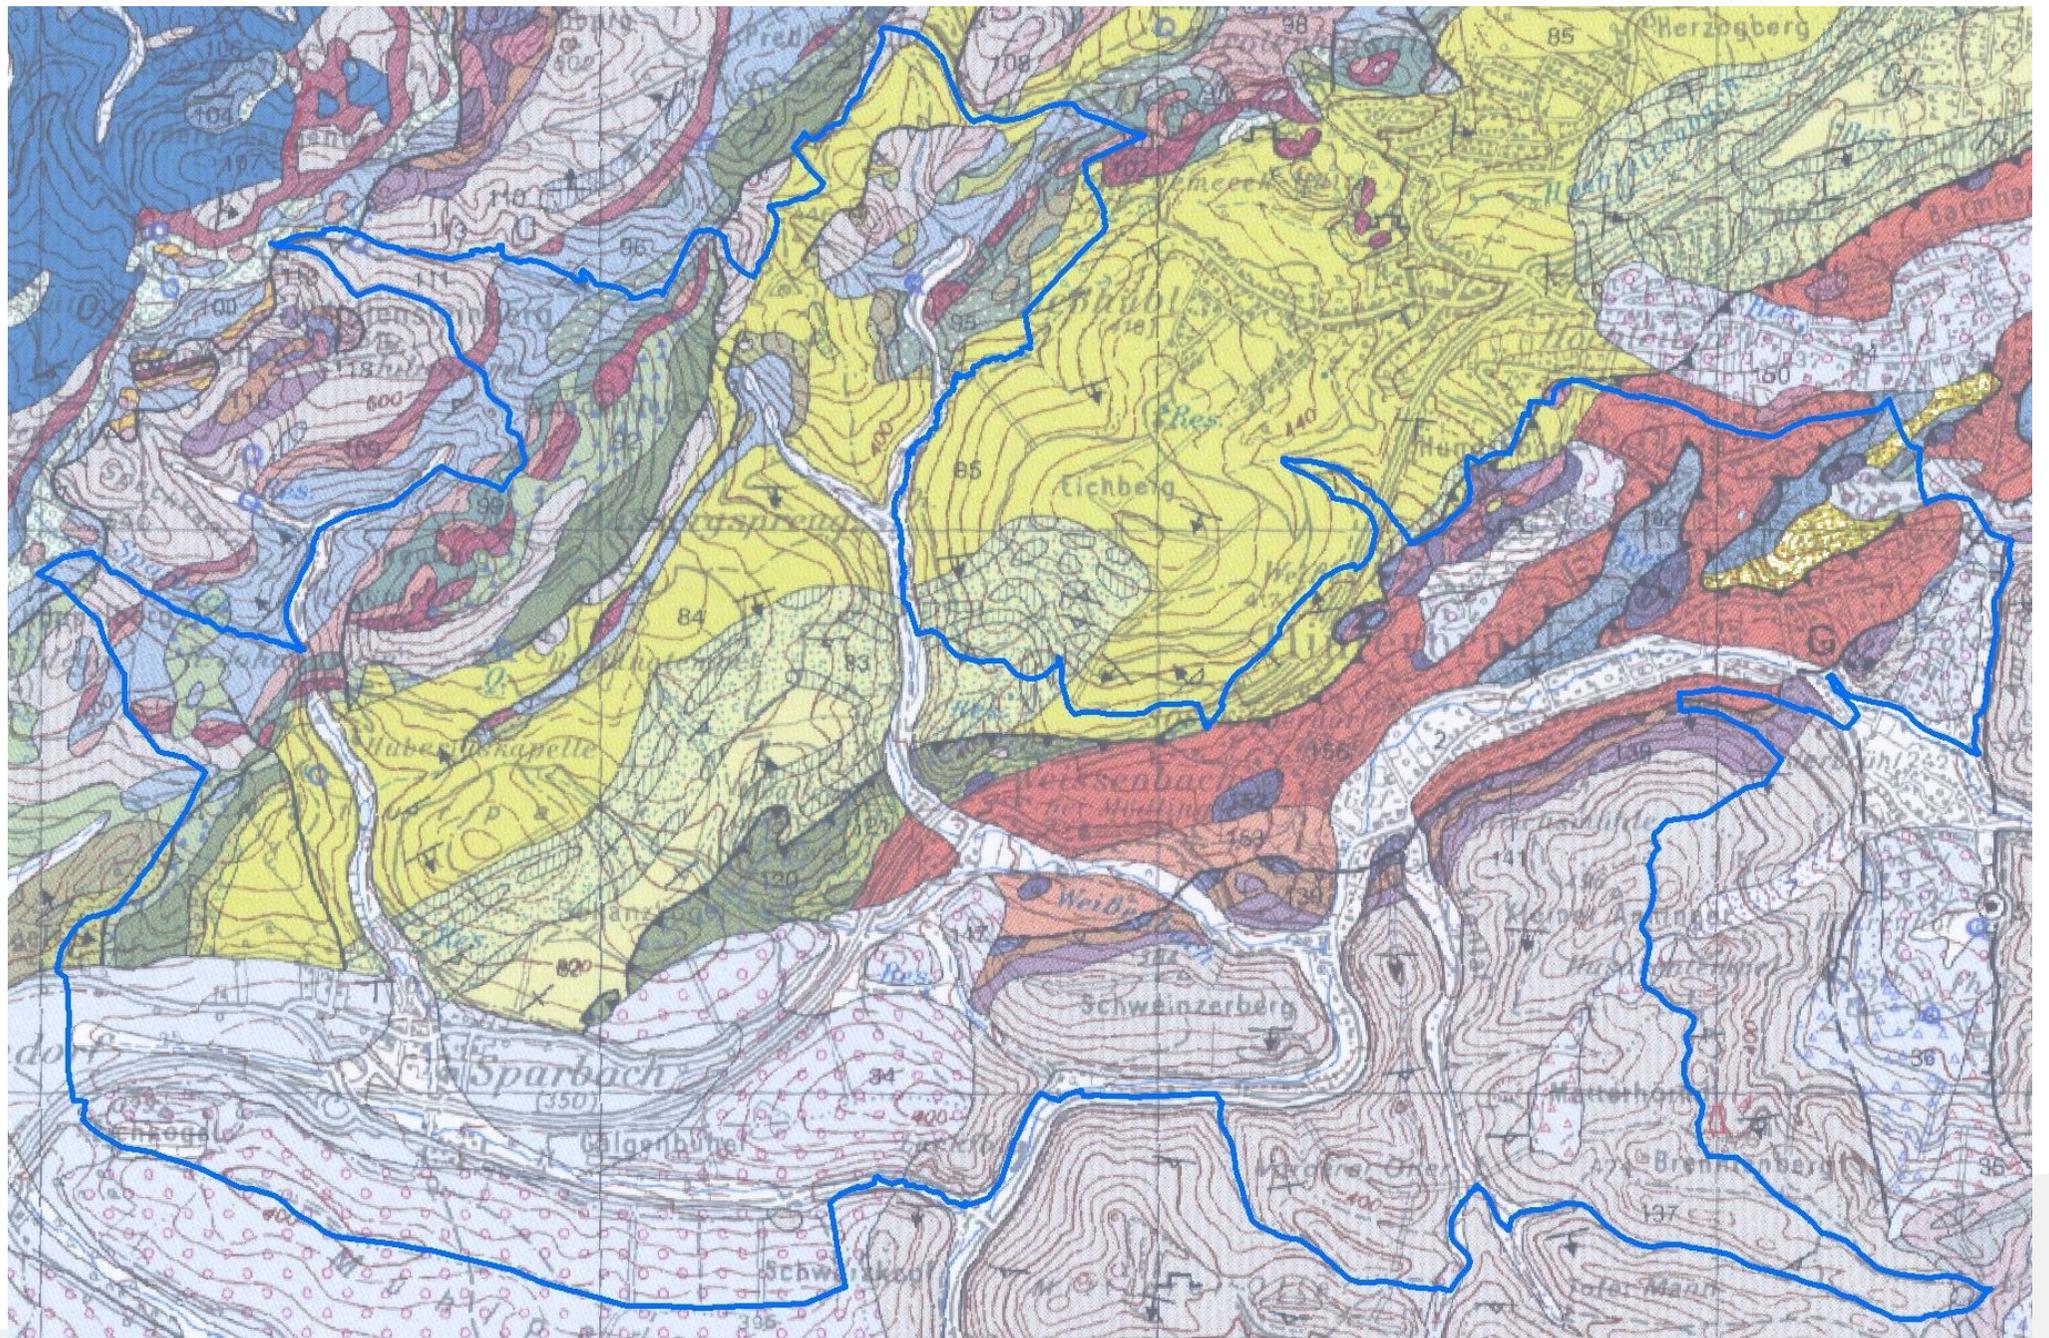
Geologische Karte Blatt 58 Baden

Schnabel et al, 1997

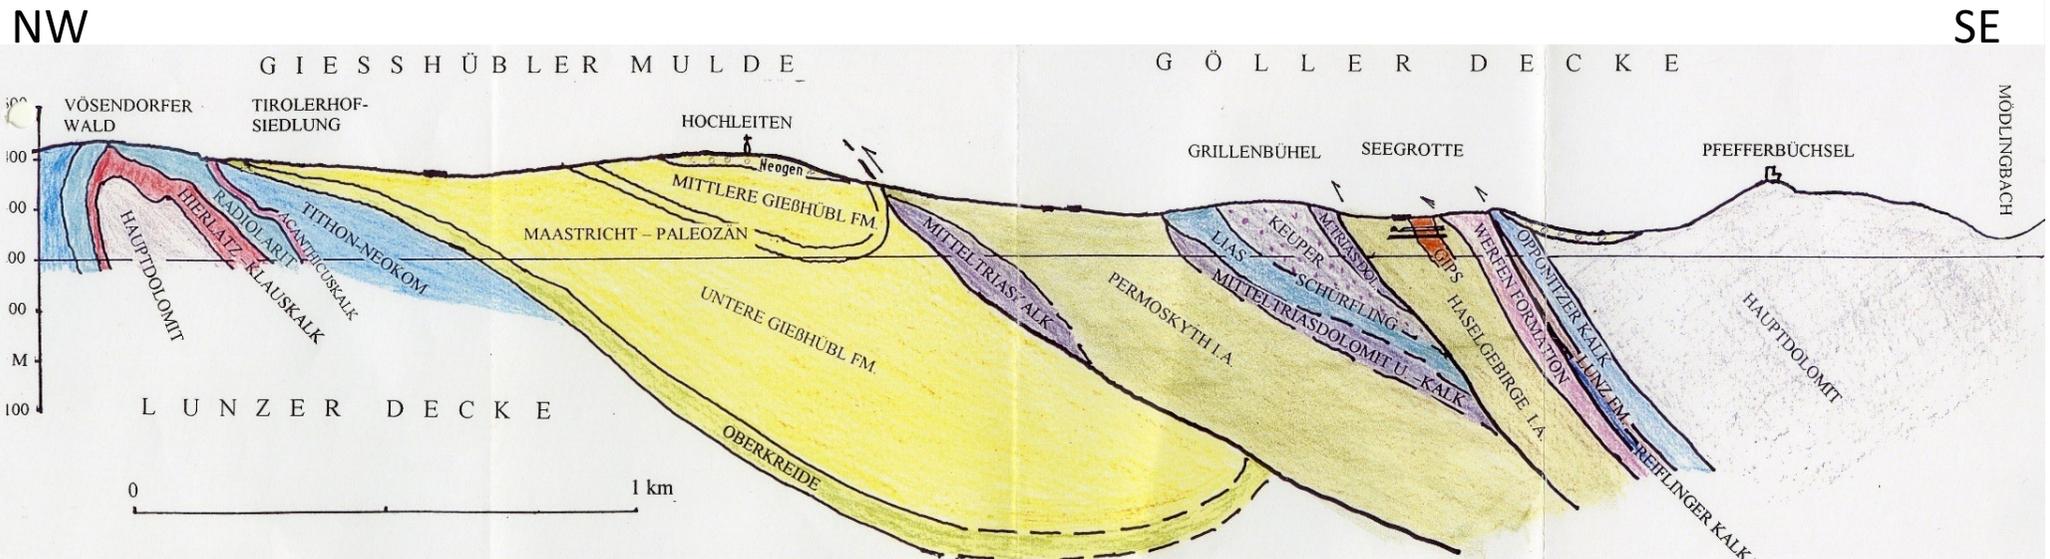
**GEOLOGISCHER SCHNITT WEITERER RAUM VON HINTERBRÜHL 1:10.000**

**Wessely 2001**

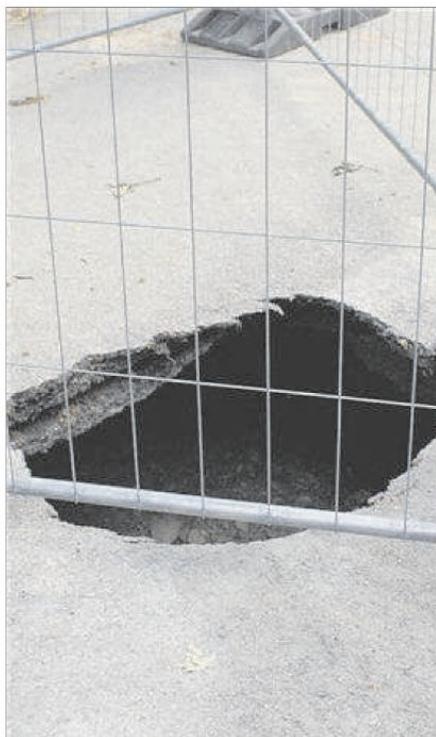
Derzeit ist der Kröpfelsteig unweit des SOS-Kinderdorfes abgesperrt, ein Loch tut sich auf. Foto: Schätzle

**Loch** | Ein großes Loch in der Fahrbahn gibt den Blick in Hohlraum frei. Landesgeologe wurde eingeschaltet, Bohrungen und Messungen folgen

**HINTERBRÜHL** | In der Mitte des Kröpfelsteigs, nicht weit vom SOS-Kinderdorf, ist derzeit bis auf weiteres die Straße gesperrt. Dort tut sich nämlich ein großes Loch im Asphalt auf, darunter liegt ein Hohlraum.

Um die Lage abzuklären, werden Bohrungen durchgeführt werden müssen, auch eine Sonarmessung ist vorgesehen.

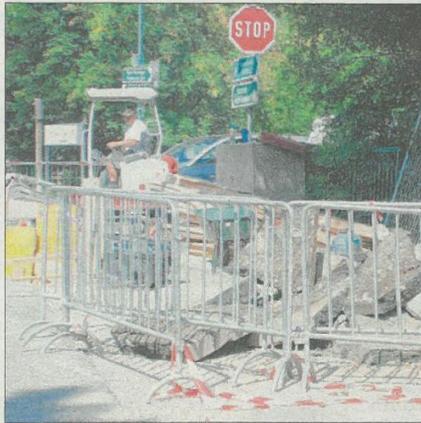
Hier unweit der Seegrotte wird der Kanal saniert, Ursache der Ausspülungen in den Gipsvorkommen

Auch beim Loch in Seegrottennähe spielt Gips eine Rolle, allerdings dahingehend, dass dort ein Stück Regenwasserkanal kaputt ist und das Wasser den Gips ausgespült hat.

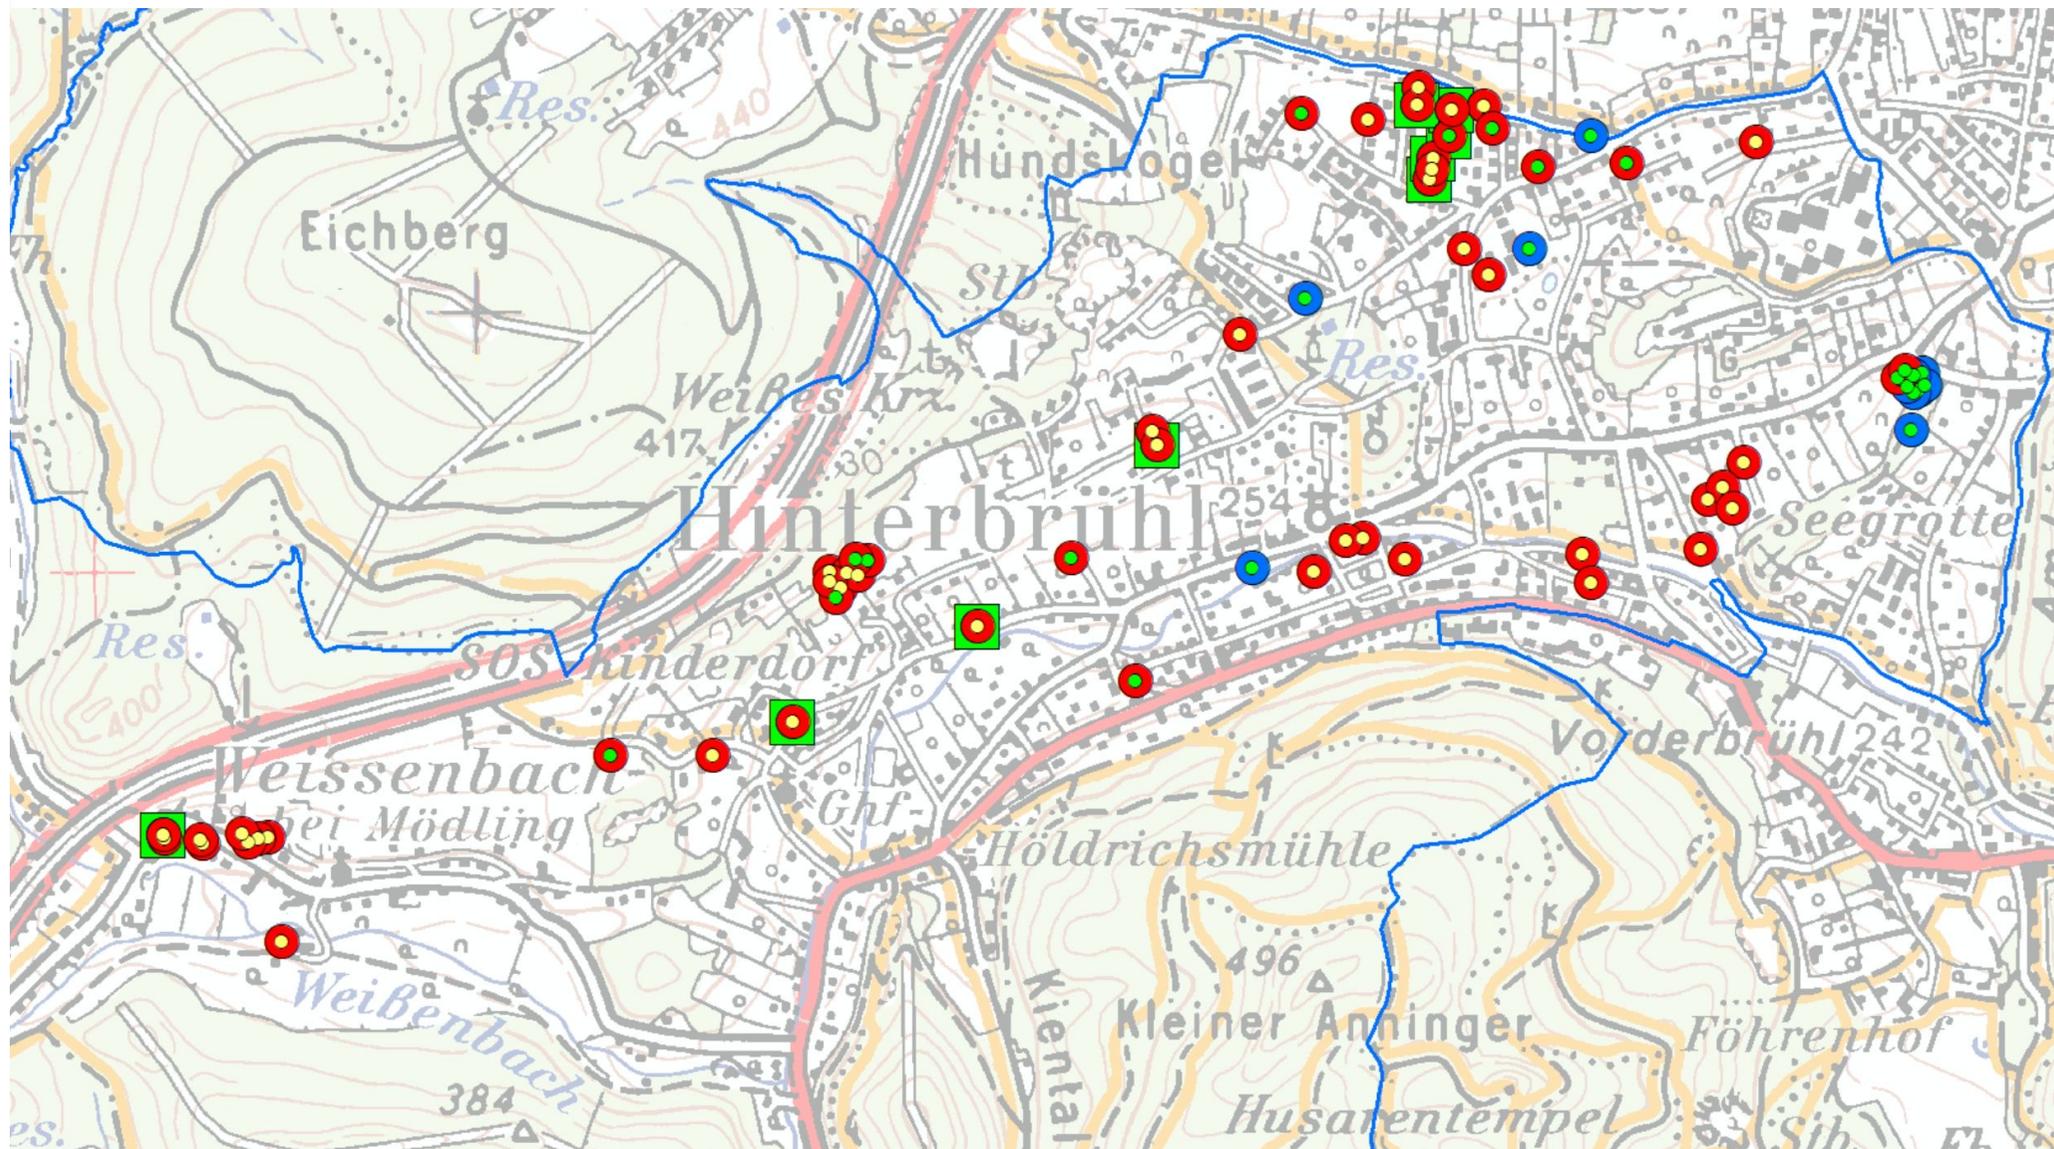
67 Aufschlüsse: KBs, EWS, Schürfe
